LINEによる情報提供の対応状況
(令和8年1月分)

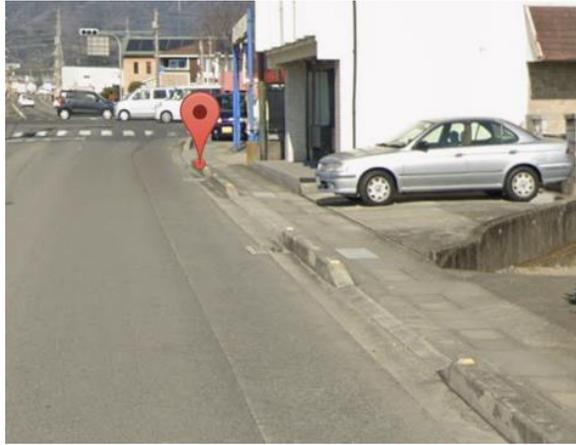
No. 1

No.	情報提供日	所在	路線名	提供内容
1	1月3日	尾崎	市道畑野上枇杷谷線	尾崎交差点から南行きの舗装路肩部の亀甲状クラック、わだち、排水勾配不良による水跳ね、石飛び。舗装の状況から管工事時(施工後10年超え)の転圧不足と思われますが、水溜り、石跳ねが生じており、MCI>4であるため、歩行者、民地への瑕疵が生じる可能性が高く、早期修繕が必要。トラブルが生じる前に補修を要望します。(写真は撮り損ねたためストリートビューですが現地はもっとひどいです。緊急出勤までは不要)
2	1月8日	貴志川町岸宮	市道西215号線	補修箇所がまた穴になっている

道路河川課にて現場確認済。

広範囲の為、段階的に対応します。

緊急の場合は、すぐに対応します。
